COMUNE DI MAGNAGO

ALLEGATO AL DOCUMENTO SEMPLIFICATO  
DEL RISCHIO IDRAULICO COMUNALE  
CARTA DELLE PROBLEMATICHE

| [ ][ ][ ][ ][ ][ ] | | 2019 | 002 | A | 1:7'500 |

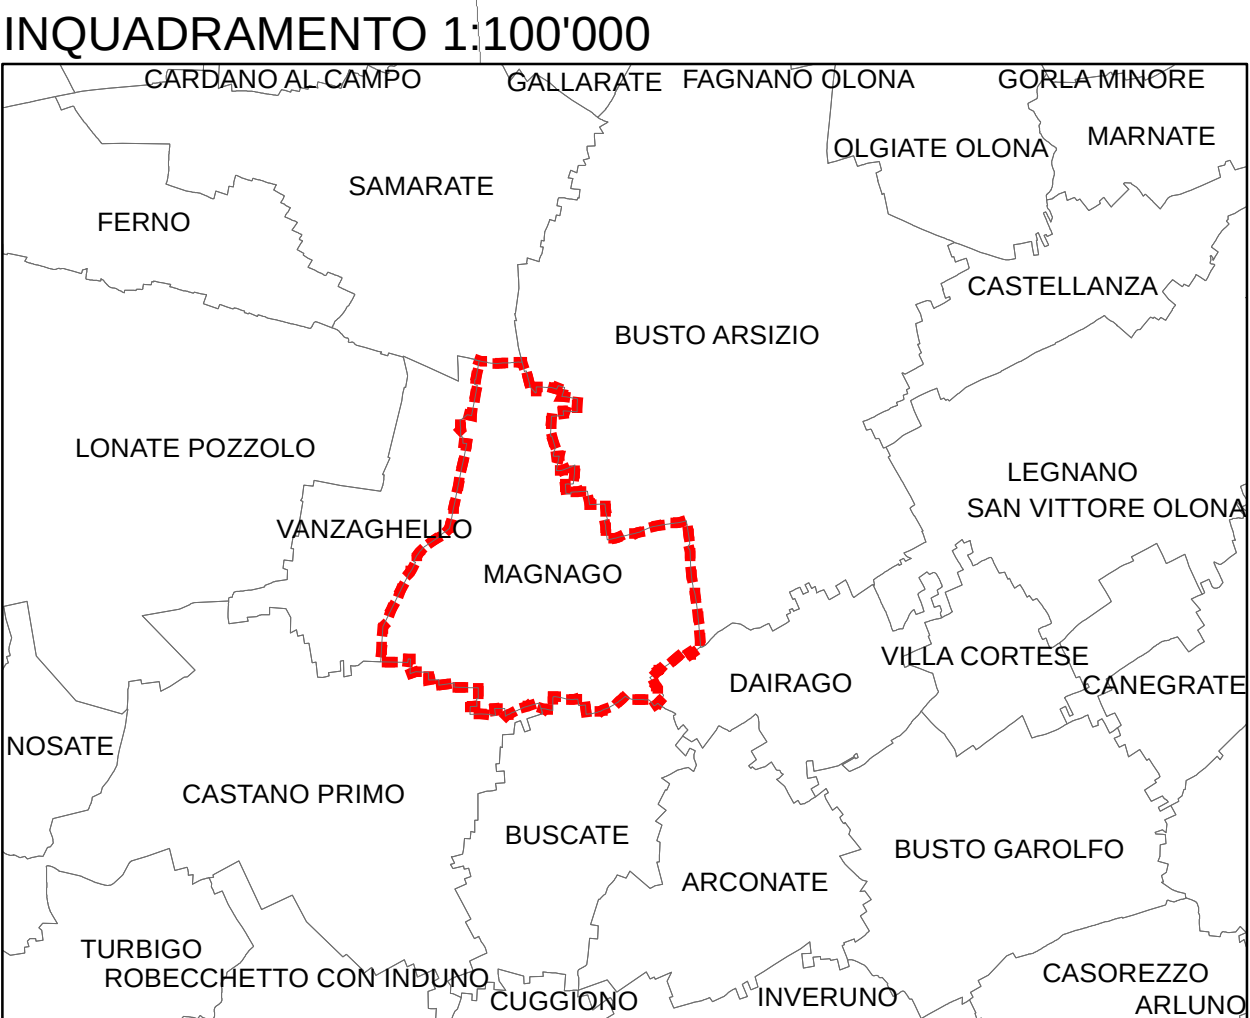
| Tavola N° | | 2 | | | |

PROBLEMATICHE PUNTUALI

| OBJ_ID | INDIRIZZO | DESCRIZIONE | ID_INT |
|---|---|---|---|
| Pt01 | Via Trento | Sfioratore - criticità potenziale | INS01 |
| Pt02 | Sottopasso Via Mameli/Via Pietro Nenni | Sottopasso Ferroviario - criticità potenziale | INS02 |
| Pt03 | Sottopasso Via San Martino | I pozzi perdenti a servizio del sottopasso presentano problematiche d'intasamento | IS05 |

PROBLEMATICHE ESTESE

| OBJ_ID | INDIRIZZO | DESCRIZIONE | ID_INT |
|---|---|---|---|
| Po01 | Via Calvi/Rotonda Via Canova | Problematica di allagamento per carenze della di rete di drenaggio superficiale | IS04 |
